## Le corps de garde

Véronique Bardel, Jean-Yves Besselièvre  
Octobre 2007—6

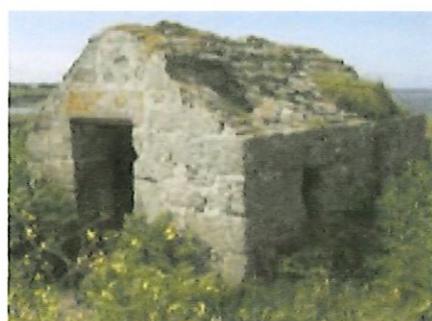
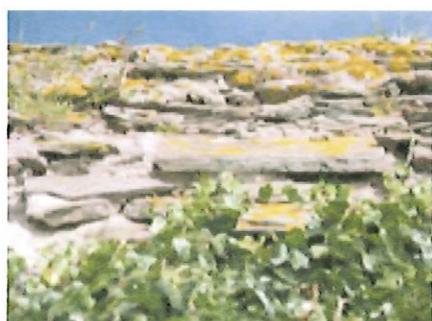
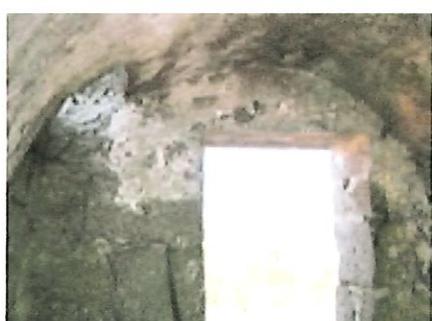
Bâti en pierre de taille de granite de l'Aber-Ildut et en mortier de chaux, cet édifice de taille réduite (cf. le relevé p. 5) a perdu son pignon ouest ainsi que sa cheminée.

La couverture, originellement en dalles de schiste a totalement disparu laissant la voûte sans protection. L'enduit intérieur en chaux est conservé, de même que le dallage d'origine sous une couche de terre (est) et sous un sol postérieur en chaux (ouest).

La dégradation du corps de garde, notamment de sa couverture, est manifeste depuis le lancement du projet en 2002. Sans mesures de conservation, sa disparition semble inéluctable.

Une partie des matériaux provenant des éléments détruits est encore présente sur le site sous la végétation et la terre accumulée.
